LE COLATE DETRITICHE NELLA VALLE DEL BOITE:  
GENERALITÀ, GENERAZIONE, SITI, MONITORAGGIO  
E PERICOLOSITÀ DEL FENOMENO

**Abstract** - Debris flows are rapid, gravity-induced mass movements consisting of a mixture of water, sediment, wood and anthropogenic debris that propagate along channels incised on mountain slopes and onto debris fans. These phenomena are very common along the Boite valley and in the neighbouring areas. In particular, the small town of Cortina d'Ampezzo is surrounded by mountain groups where these phenomena frequently occur. Aim of this work is the introduction of the phenomenon and its characteristics with the associated physical processes. The sites along Boite Valley where debris flows more frequently occur are shown together the history, fan evolution and protection works. Finally the scientific studies on the phenomenon carried out on the Boite Valley and the existing associate hazard are briefly described.

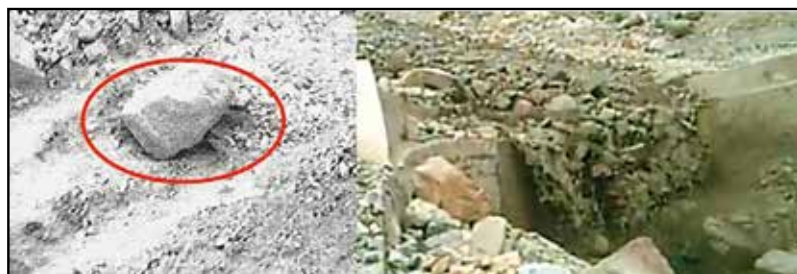
Fig. 5. Immagini da riprese video delle colate detritiche avvenute il 12/6/1997 sul Rio Acquabona (Cortina d'Ampezzo, km 98 SS 51) da BERTI E SIMONI (1997) a sinistra ed in Afghanistan (Badakshan) nel 2007 a destra.

Durante la propagazione il materiale di maggior dimensioni (masso cerchiato in rosso di Fig. 5) raggiunge la testa della colata che vie-

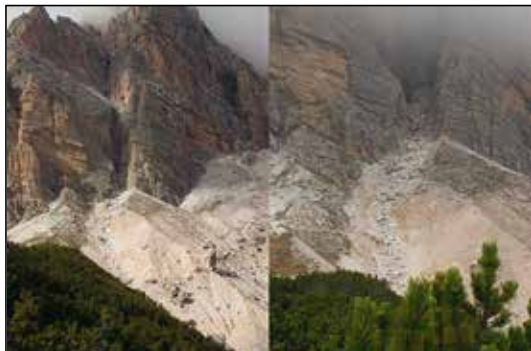
Fig. 10. Vista generale (sinistra) e particolare (destra) dell'interfaccia tra il canale presente sulle parete ed il canale inciso sul ghiaione alla base della parete del Monte Cristallo in destra idrografica rispetto al Passo del Cristallo (colata detritica del Rudavoi).

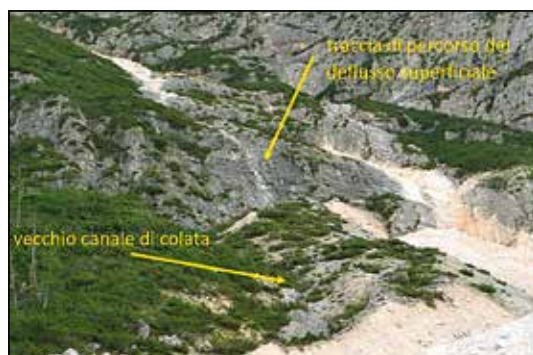
Fig. 11. Tracce di deflusso superficiale su di una parete sovrastante il ghiaione alla base di Punta Nera con il vecchio canale di colata. Sulla destra l'attuale canale della colata di Piées de ra Mognes.

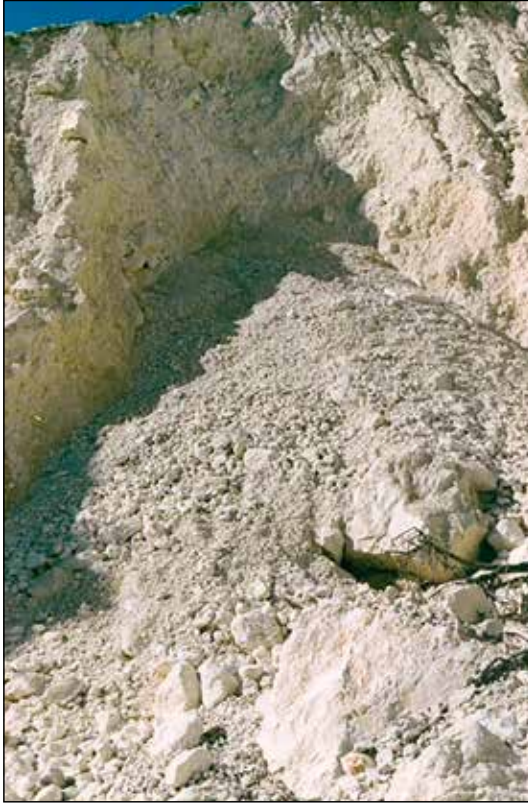
Fig. 16. Crollo di sponda nella zona di innesco delle colate ad Acquabona.

Questi percorrono il canale mobilizzando il materiale presente sul fondo, prevalentemente originato da crollo spondale (Fig. 16), e formando un'onda solido-liquida. In questo canale si sono avuti parecchi fenomeni di colata, anche più di una volta all'anno. Negli ultimi anni, causa il deposito formato-

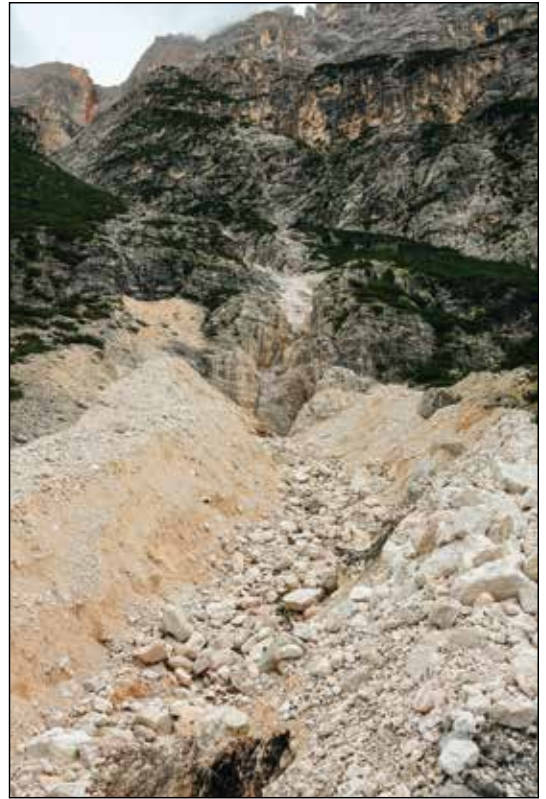
Fig. 18. Il canale di colata immediatamente a valle dello scivolo in roccia Piées de ra Mognes (Agosto 2015).

cia (Fig. 18). La disponibilità di abbondante materiale lapideo su pendenze elevate ha prodotto in seguito alle precipitazioni inten-

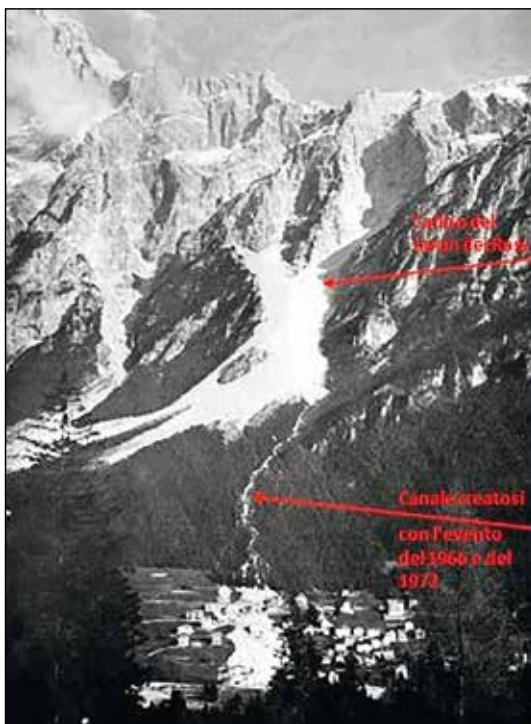
Fig. 20. Vista panoramica dell'abitato di Chiapuzza sovrastato dal Jaron dei Ross.

L'abitato di Chiapuzza in comune di San Vito di Cadore (BL) è minacciato dalle colate che si originano nel Jaron dei Ross e nel Jaron di Saccomedan (Fig. 20). Le pareti della cresta dei Ross sono molto fratturate ed alimentano continuamente il ghiaione sottostante. Negli anni 1960-1961 ci sono stati eventi di crollo che hanno coinvolto un volume di detrito superiore a 2 milioni di m<sup>3</sup>. Altri crolli che hanno coinvolto volumi di detrito considerevoli sono quelli del 1998, 2011 e 2014. Nel 1966 e nel 1972 ci sono stati due eventi di colata che hanno raggiunto l'abitato di Chiapuzza inondandolo rispettivamente con 40.000 e 30.000 m<sup>3</sup> di detrito (Fig. 21). Altri eventi di colata sono avvenuti nel periodo 1973-

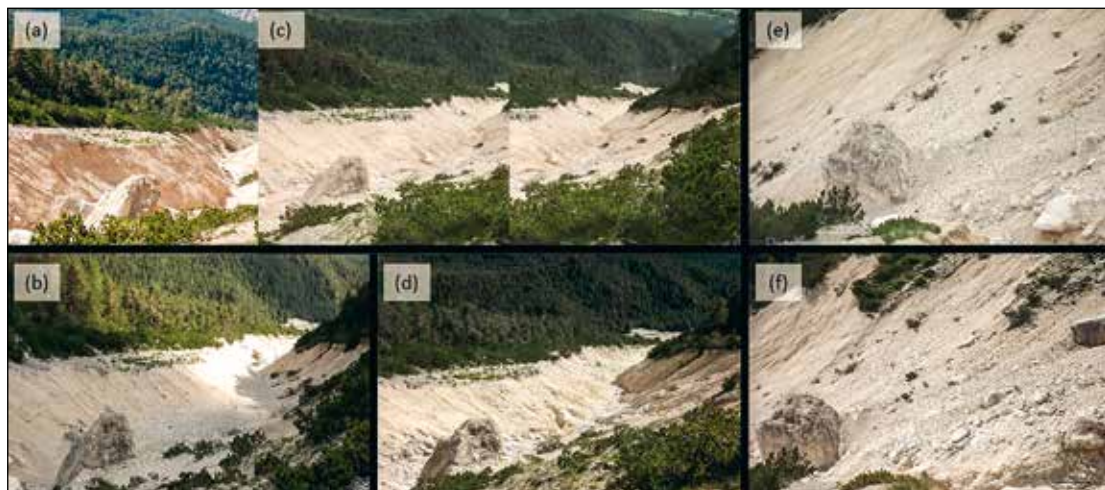
Fig. 25. Vista da monte dell'area di innesco (1666 m a.s.l.). I riquadri (a, c e d) sono relativi a situazioni post-evento (18 Luglio 2009, 26 Luglio e 19 Agosto 2013) mentre il riquadro b a situazione di ricarica (26 Luglio 2012).

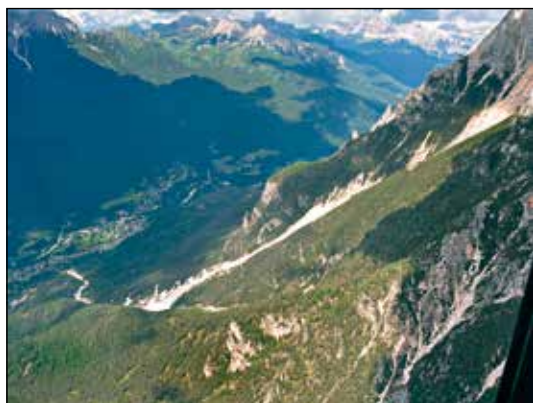
Fig. 26. Il tracciato del Rio Rudan a valle della forra rocciosa (foto del Dr. F. Bettella).

Il Rio Rudan nasce a valle di una forra rocciosa posta a valle del ghiaione sottostante la parete Sud del Monte Antelao, e sbocca nel Boite dopo aver attraversato l'abitato di Vodo di Cadore (Fig. 26). In questo torrente si propagano le colate che originano nei canali incisi sul ghiaione esistente tra la parete e la forra. Fenomeni di colata si sono avuti negli anni tra il 1994 ed il 2001, per cui è stata costruita una briglia filtrante immediatamente a monte della zona abitata. Questa briglia si è intasata bloccando la gran parte del materiale trasportato in occasione dei due eventi di Agosto e Settembre 2015.

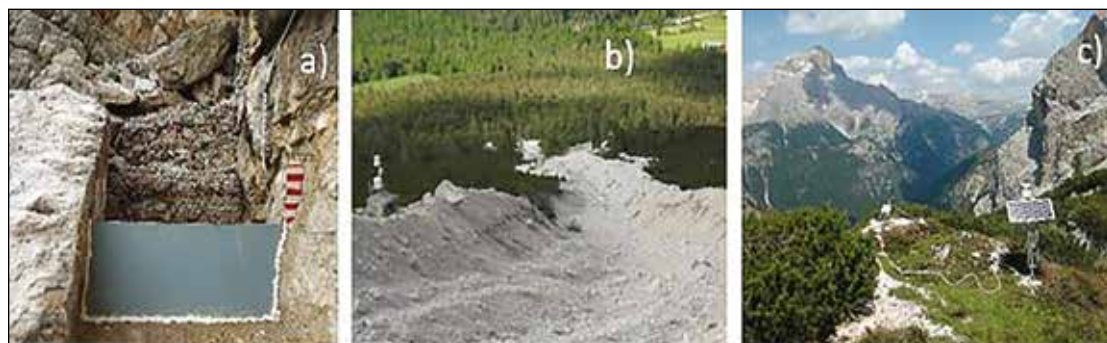
Fig. 27. Stazioni di monitoraggio del Campanile Dimai (a), Fiames-Pomagagnon (b) e Forcella del Pomagagnon (c).

A Fiames sono presenti tre stazioni di monitoraggio, ognuna dotata di un pluviometro, e 6 pluviometri (riquadro a di Fig. 9 e Fig. 27).

Sulla Forcella del Pomagagnon (2200 m s.l.m., riquadro c di Fig. 27) è posta una stazione di monitoraggio dotata di due strumenti che misurano l'intensità del campo elettrico che, prima di precipitazioni brevi

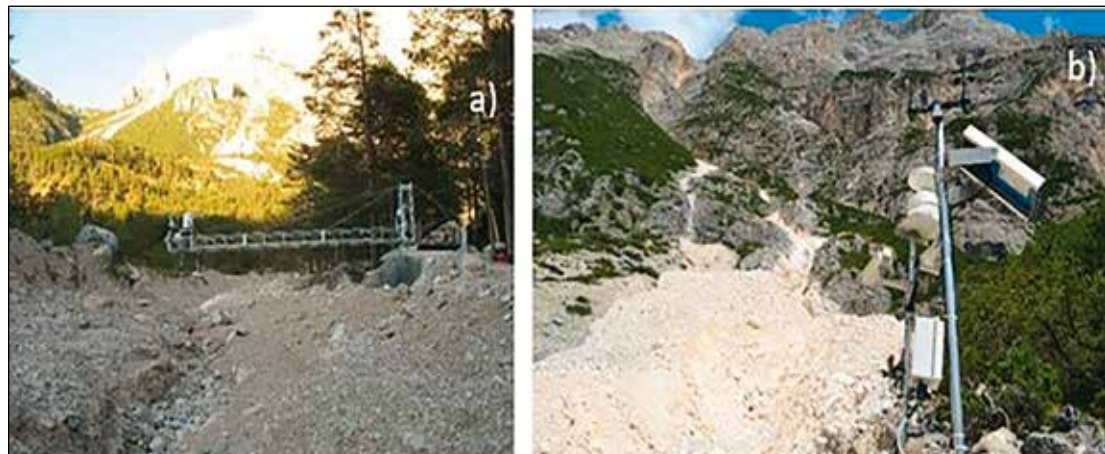
Fig. 28. Stazioni di monitoraggio di Acquabona (a; foto del Prof. P. Scotton) e Piées de ra Mognes (b).

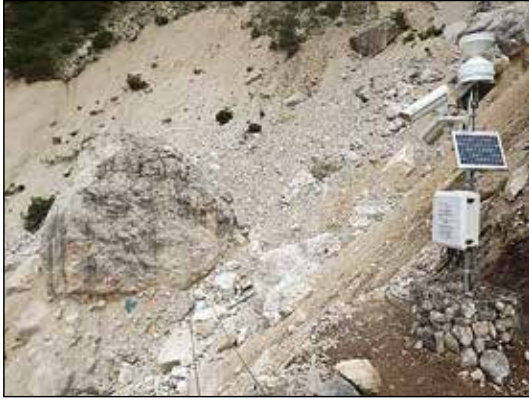
Fig. 29. Stazione di monitoraggio di Rovina di Cancia.

A Rovina di Cancia, esiste inoltre un sistema di monitoraggio ed allarme gestito dalla Provincia di Belluno con il supporto della Regione Veneto.
